# DINAS LINGKUNGAN HIDUP KABUPATEN BULELENG

## HASIL KEGIATAN PEMANTAUAN LINGKUNGAN AIR UDARA DAN TANAH TAHUN 2019

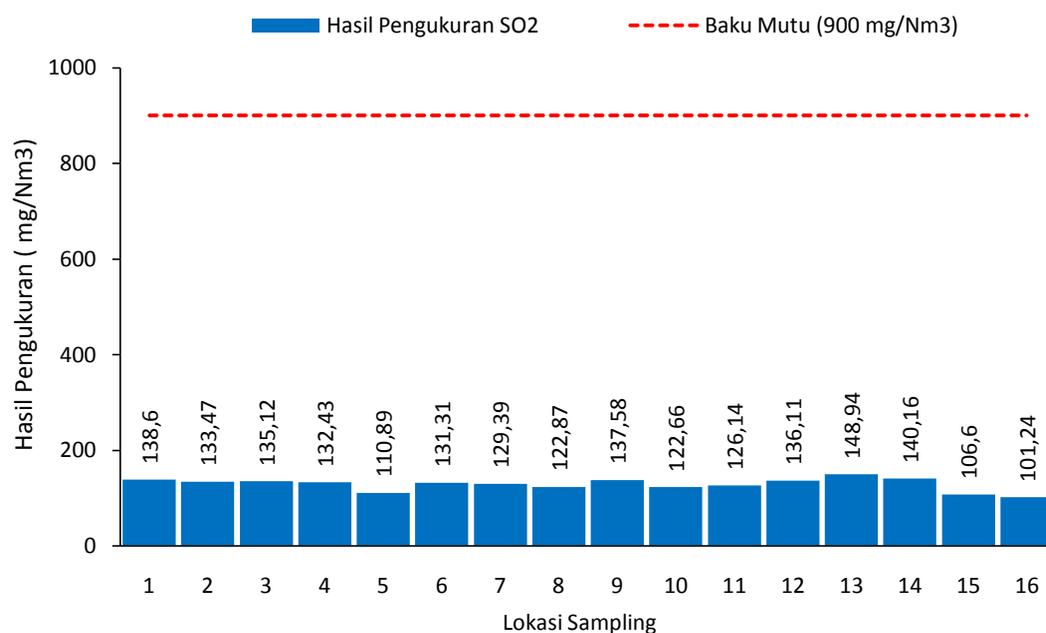
**Gambar 2**  
**Grafik Hasil Pengukuran Sulfur Dioksida (SO<sub>2</sub>)**

Berdasarkan data hasil pengukuran kualitas udara ambien di Kabupaten Buleleng tahun 2019 diketahui bahwa kadar Sulfur Dioksida (SO<sub>2</sub>) pada enam belas titik pemantauan berkisar antara 101,24 µg/Nm<sup>3</sup> sampai 148,94 µg/Nm<sup>3</sup> dengan rata-rata hasil pengukuran sebesar 128,34 µg/Nm<sup>3</sup>. Gambar 2 menunjukkan grafik hasil pengukuran Sulfur Dioksida (SO<sub>2</sub>) di Kabupaten Buleleng.

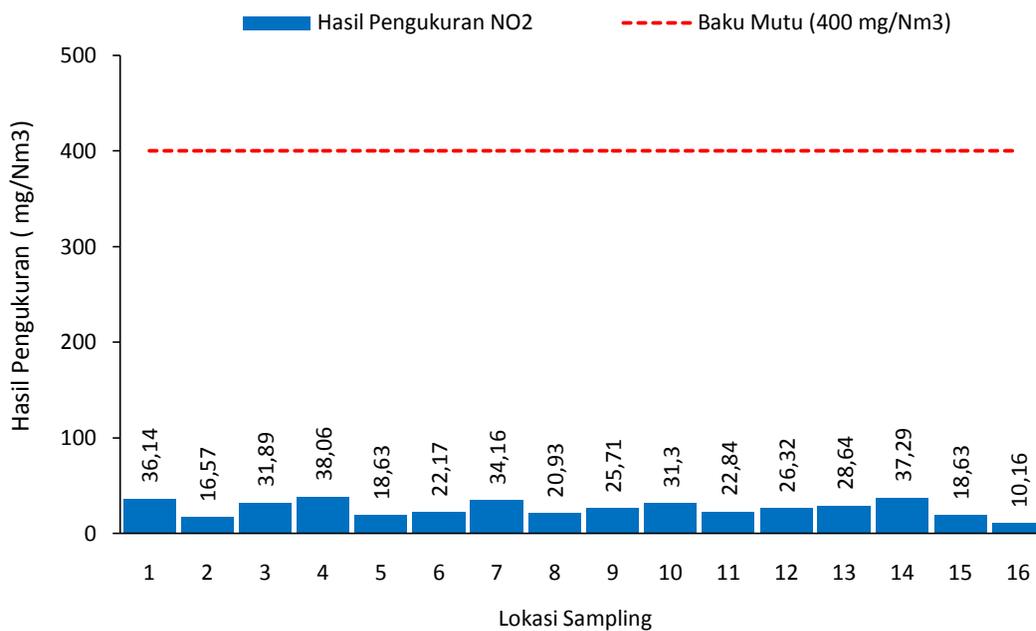
**Gambar 3**  
**Grafik Hasil Pengukuran Nitrogen Dioksida ( $\text{NO}_2$ )**

berkisar antara  $10,16\mu\text{g}/\text{Nm}^3$  sampai  $38,06\mu\text{g}/\text{Nm}^3$  dengan rata-rata hasil pengukuran sebesar  $26,22\mu\text{g}/\text{Nm}^3$ . Gambar 3 menunjukkan grafik hasil pengukuran Nitrogen Dioksida ( $\text{NO}_2$ ) di Kabupaten Buleleng.

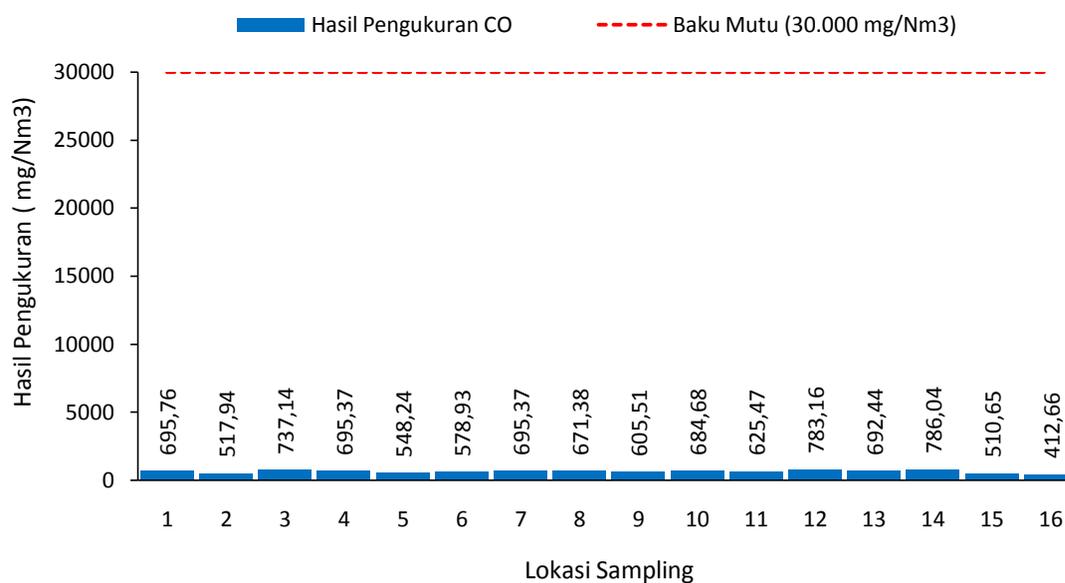
**Gambar 4**  
**Grafik Hasil Pengukuran Karbon Monoksida (CO)**

Berdasarkan data hasil pengukuran kualitas udara ambien di Kabupaten Buleleng diketahui bahwa kadar karbon monoksida (CO) pada enam belas titik pemantauan berkisar antara 412,66µg/Nm<sup>3</sup> sampai 786,04µg/Nm<sup>3</sup>. Gambar 4 menunjukkan grafik hasil pengukuran karbon monoksida (CO) di Kabupaten Buleleng.

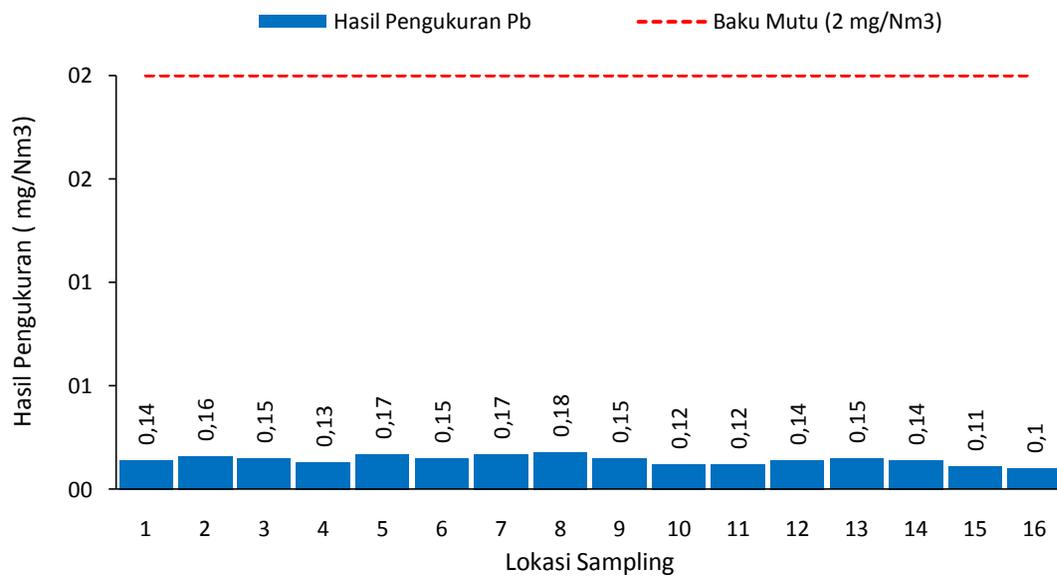
**Gambar 5**  
**Grafik Hasil Pengukuran Timbal (Pb)**

Berdasarkan data hasil pengukuran kualitas udara ambien di Kabupaten Buleleng diketahui bahwa kadar Timbal (Pb) pada enam belas titik pemantauan berkisar antara  $0,10\mu\text{g}/\text{Nm}^3$  sampai  $0,18\mu\text{g}/\text{Nm}^3$ . Gambar 5 menunjukkan grafik hasil pengukuran Timbal (Pb) di Kabupaten Buleleng

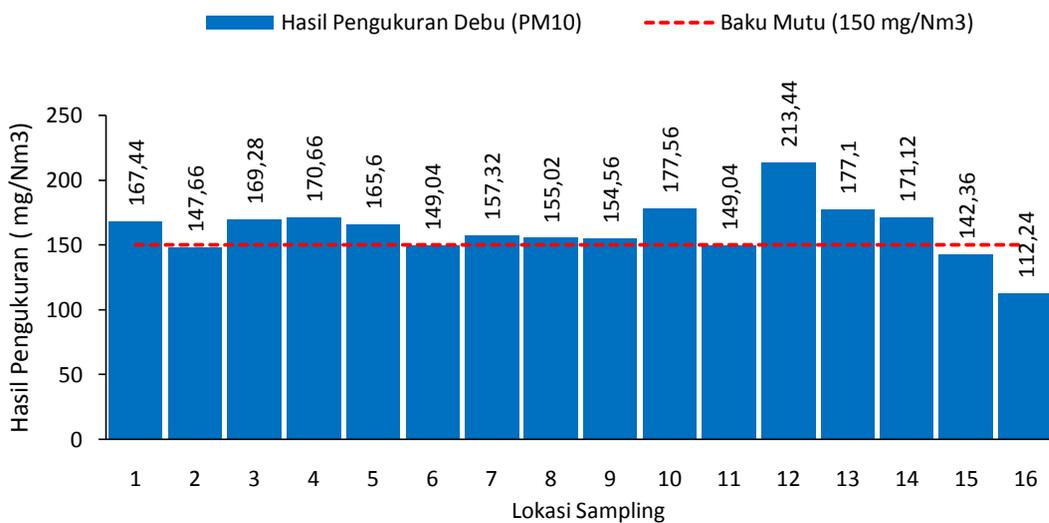
**Gambar 6**  
**Grafik Hasil Pengukuran PM<sub>10</sub>**

Berdasarkan data hasil pengukuran kualitas udara ambien di Kabupaten Buleleng diketahui bahwa kadar PM<sub>10</sub> (Partikel < 10 μm) pada enam belas titik pemantauan berkisar antara  $112,24\mu\text{g}/\text{Nm}^3$  sampai  $213,44\mu\text{g}/\text{Nm}^3$  dengan rata-rata hasil pengukuran mencapai  $161,22\mu\text{g}/\text{Nm}^3$ . Gambar 6 menunjukkan grafik hasil pengukuran PM<sub>10</sub> di Kabupaten Buleleng.

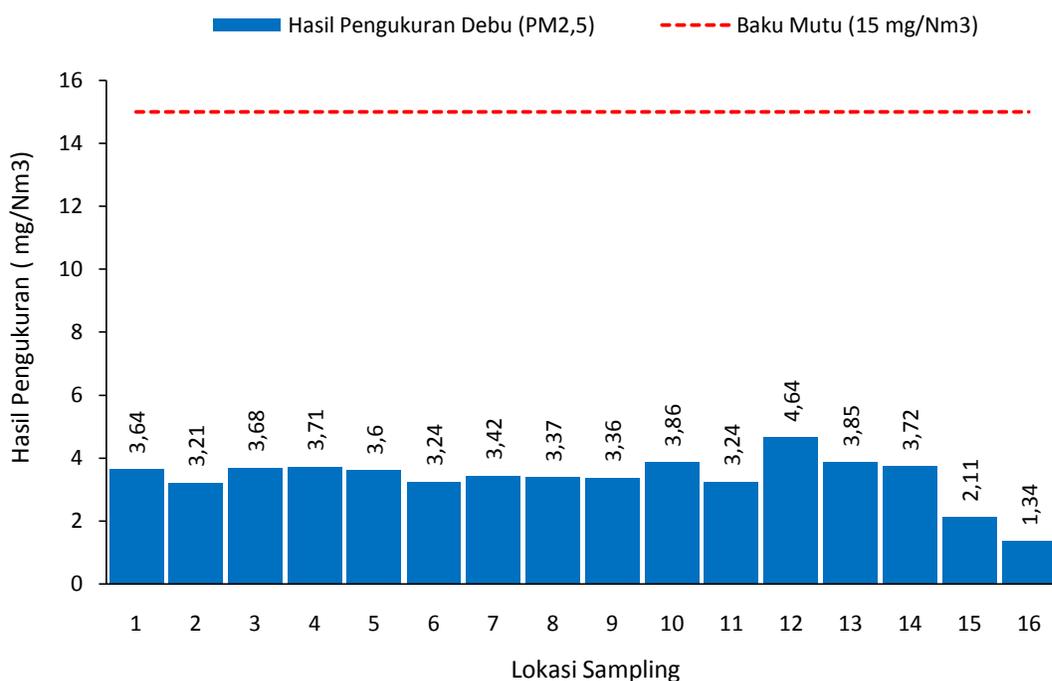
**Gambar 7**  
**Grafik Hasil Pengukuran PM<sub>2,5</sub>**

Berdasarkan data hasil pengukuran kualitas udara ambien di Kabupaten Buleleng diketahui bahwa kadar PM<sub>2,5</sub> (Partikel < 2,5 µm) pada enam belas titik pemantauan berkisar antara 1,34µg/Nm<sup>3</sup> sampai 4,64µg/Nm<sup>3</sup>. Dengan rata-rata hasil pengukuran mencapai 3,37 µg/Nm<sup>3</sup>. Gambar 7 menunjukkan grafik hasil pengukuran PM<sub>2,5</sub> di Kabupaten Buleleng.
